# A gestão dos resíduos na Lisboa Romana

JESÚS ACERO PÉREZ

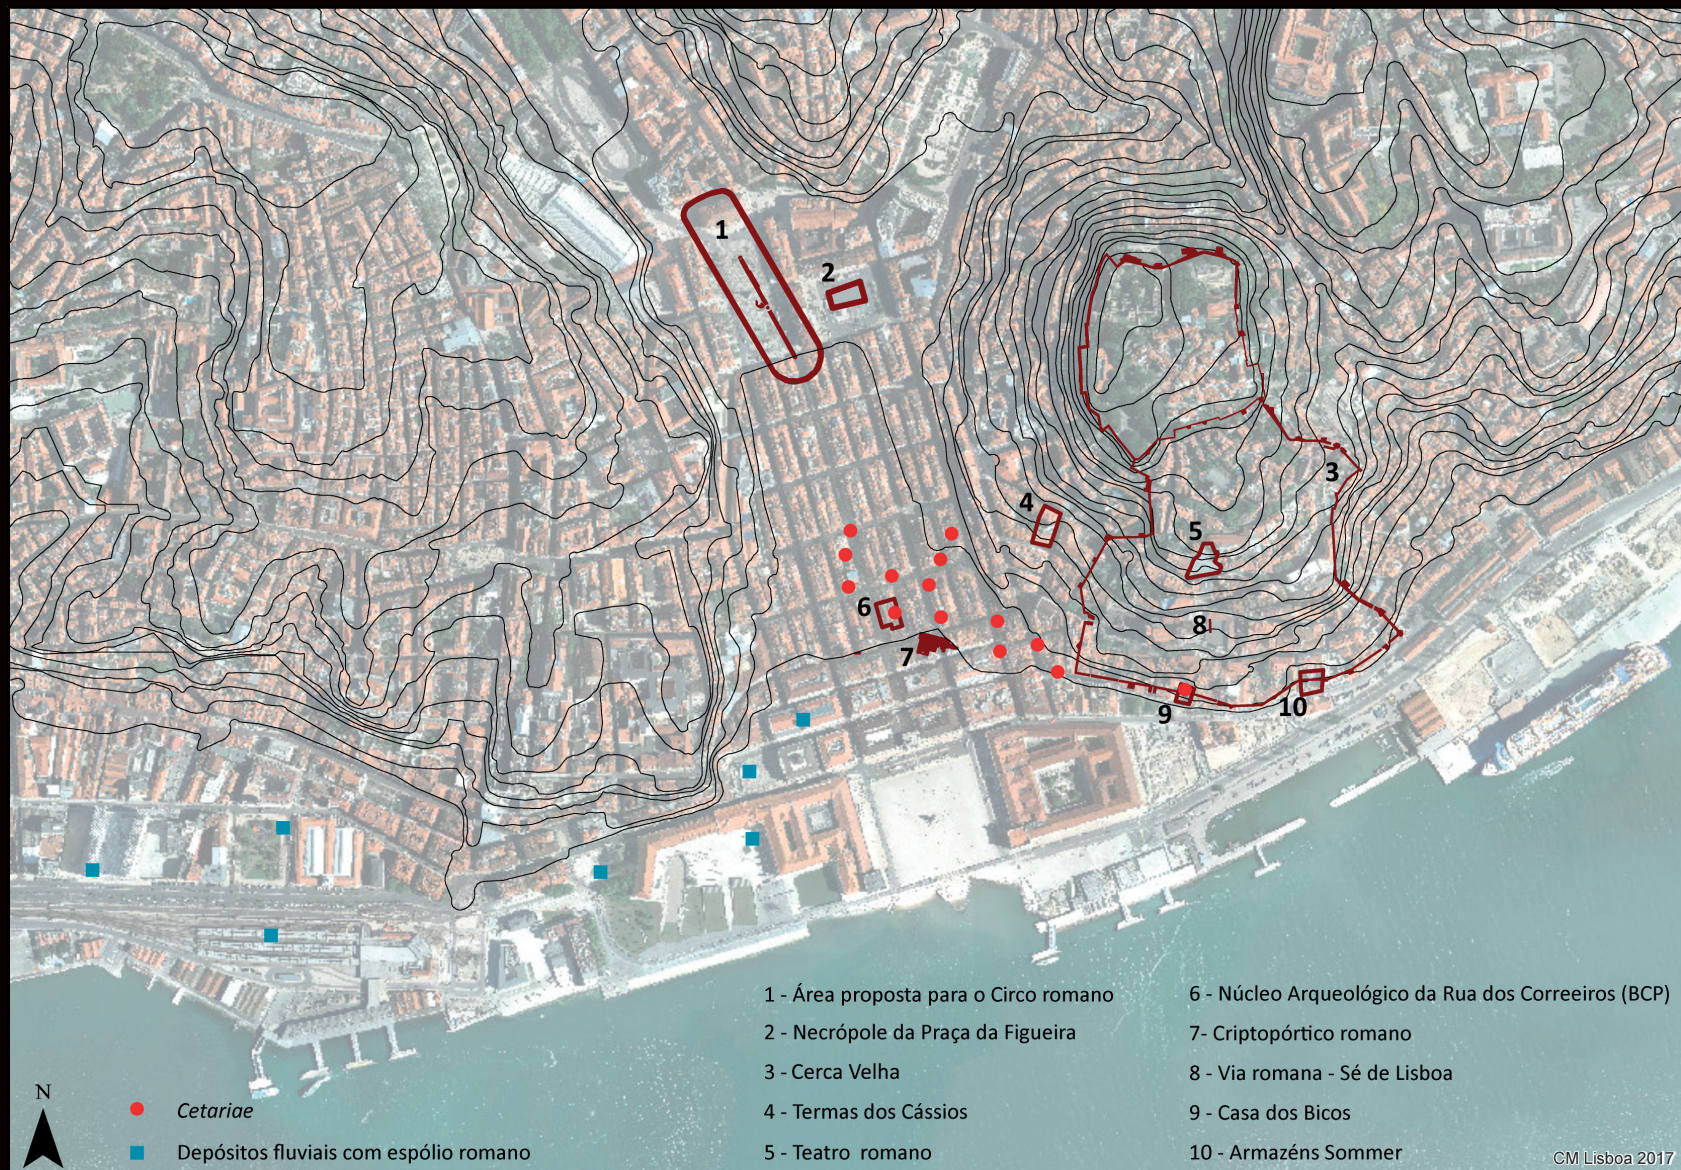
**FIG. 1**

Planta de Lisboa com a localização das *cetariæ* e dos achados de depósitos fluviais com espólio romano (© Ana Costa).

vários pontos de deposição ao longo da frente ribeirinha e do esteiro que ocupava uma parte da atual Baixa. Pese embora não se tenham documentado lixeiras propriamente ditas, nos últimos anos foi possível localizar depósitos fluviais com acumulações de materiais romanos em várias intervenções realizadas ao longo da antiga linha de costa, nomeadamente no edifício do Museu do Dinheiro (Rocha *et al.*, 2013), na Praça do Município (Muralha e Leitão, 1998), no Largo do Corpo Santo, na Avenida da Ribeira das Naus (Marques, Sabrosa e Santos, 1997), no Cais do Sodré, na Praça D. Luís I (Parreira e Macedo, 2013) ou na nova sede da EDP na Avenida 24 de Julho (Quaresma *et al.*, 2017). A presença de ânforas, nalguns casos em elevadas quantidades, permite relacioná-las com instalações portuárias e fundeadouros existentes nas redondezas, assim como com o lixo gerado pelas atividades que aí se desenvolviam (FIG. 1).

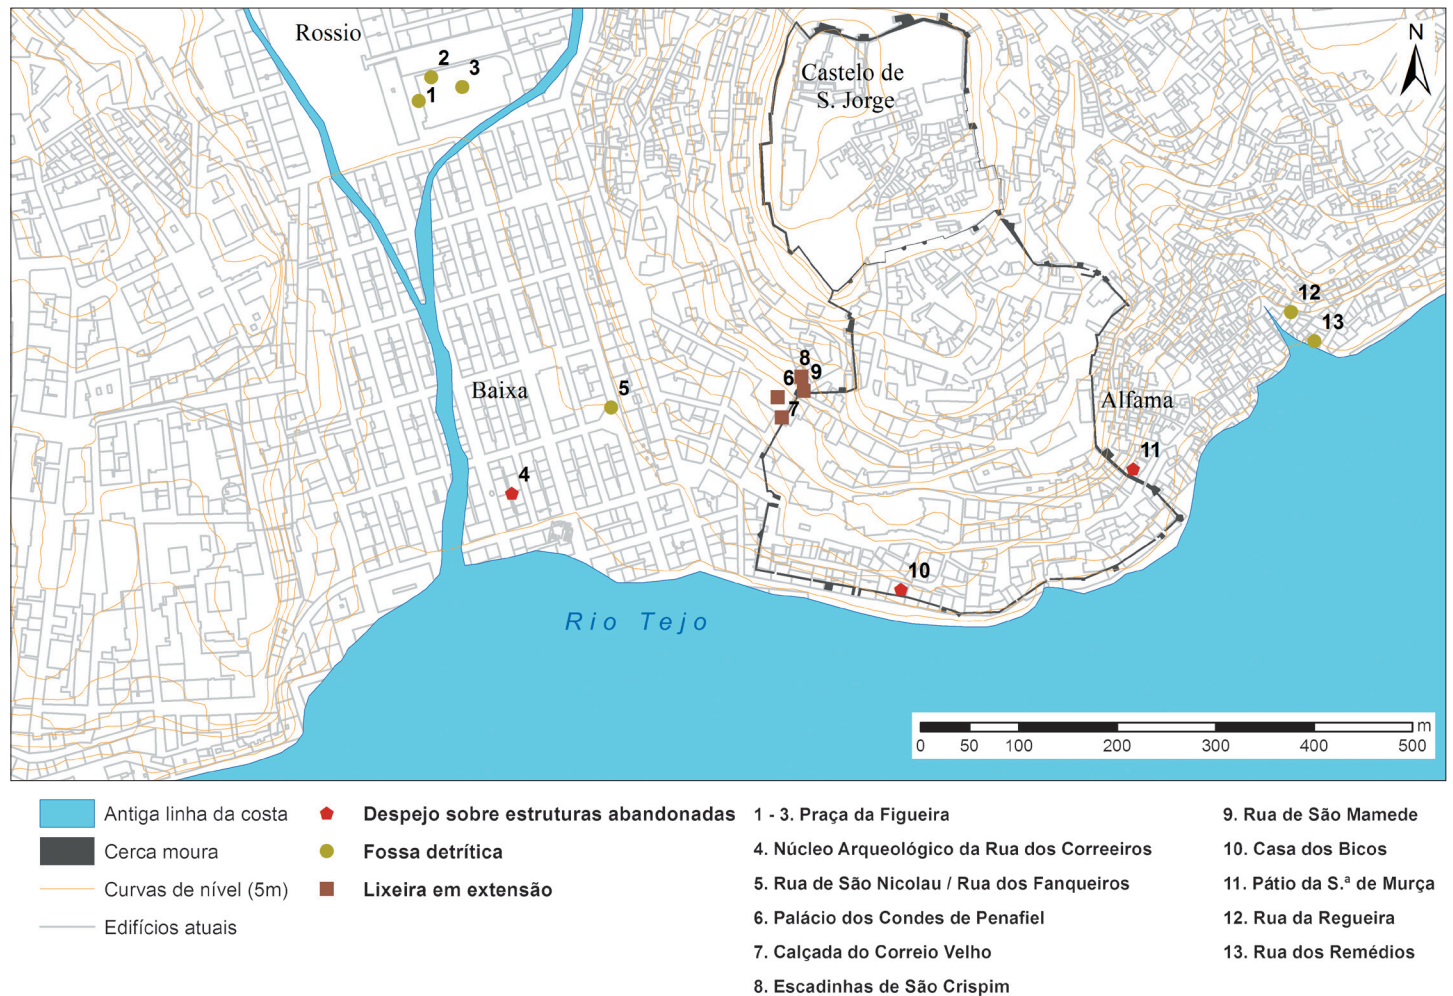
**FIG. 2**  
 Planta de Lisboa com a localização dos pontos de deposição de resíduos referidos no texto (elaboração própria combinando as plantas de reconstituição de *Olisipo* propostas por Silva, 2011, p. 204 e 210, respetivamente, figs. 1 e 3).

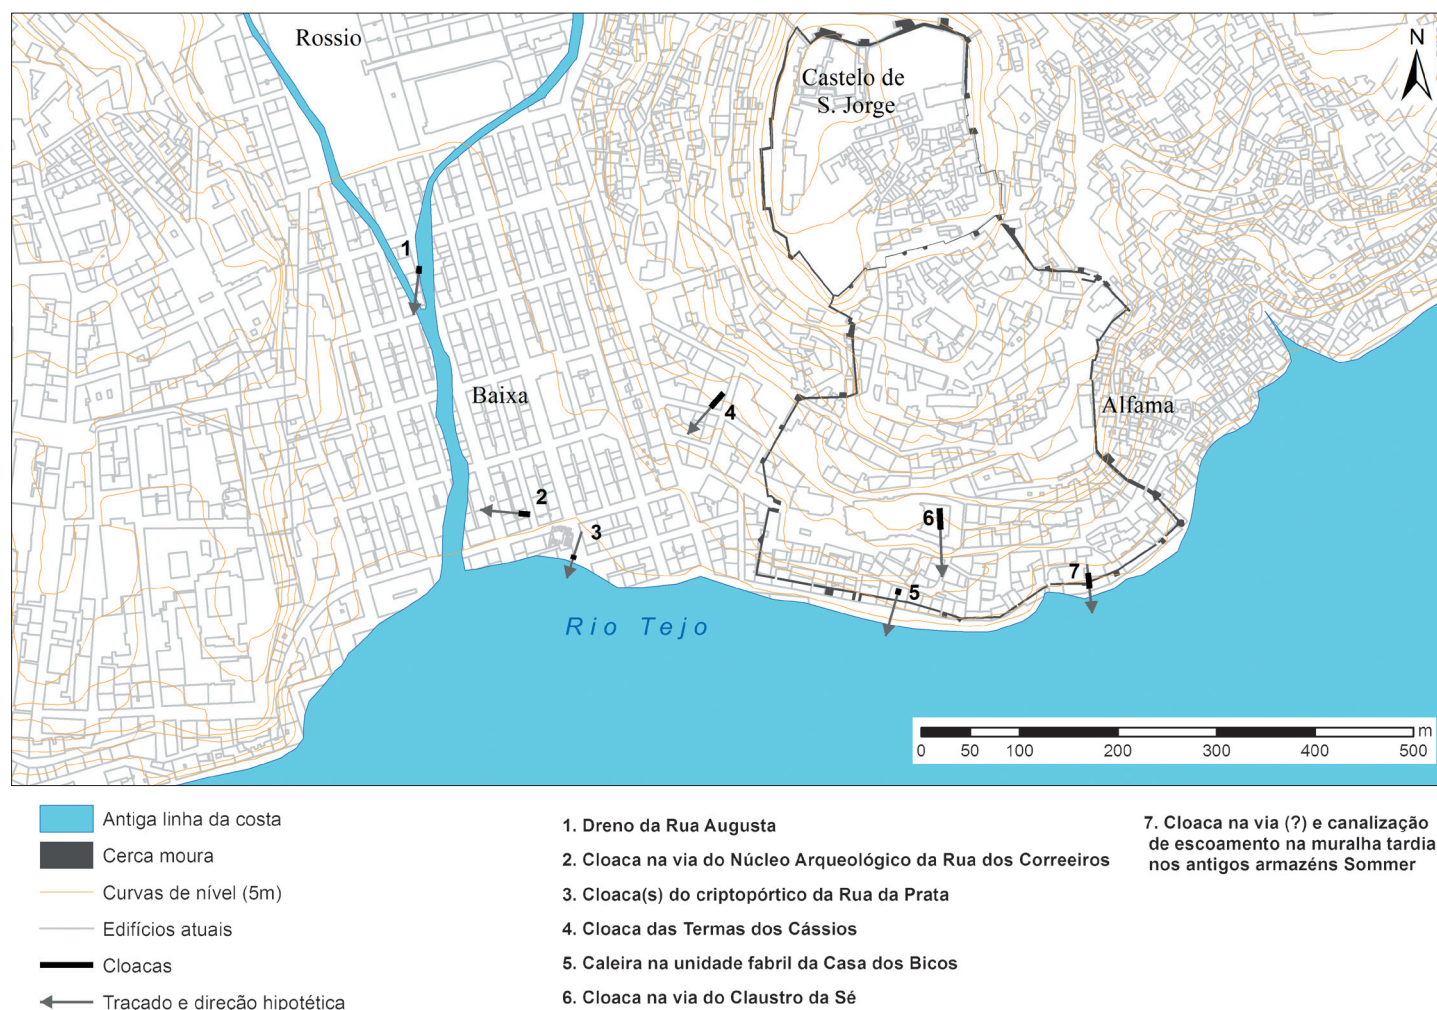
**FIG. 3**

Planta de Lisboa com a localização dos esgotos romanos documentados (elaboração própria combinando as plantas de reconstituição de *Olisipo* propostas por Silva, 2011, p. 204 e 207, respetivamente, figs. 1 e 2).

Em Lisboa o derradeiro destinatário das águas residuais seria o rio Tejo. De facto, a maioria dos esgotos conhecidos dispõem-se a favor da inclinação natural em direção ao rio (FIG. 3). Não obstante, a articulação geral desta rede conhece-se mal pela escassez de

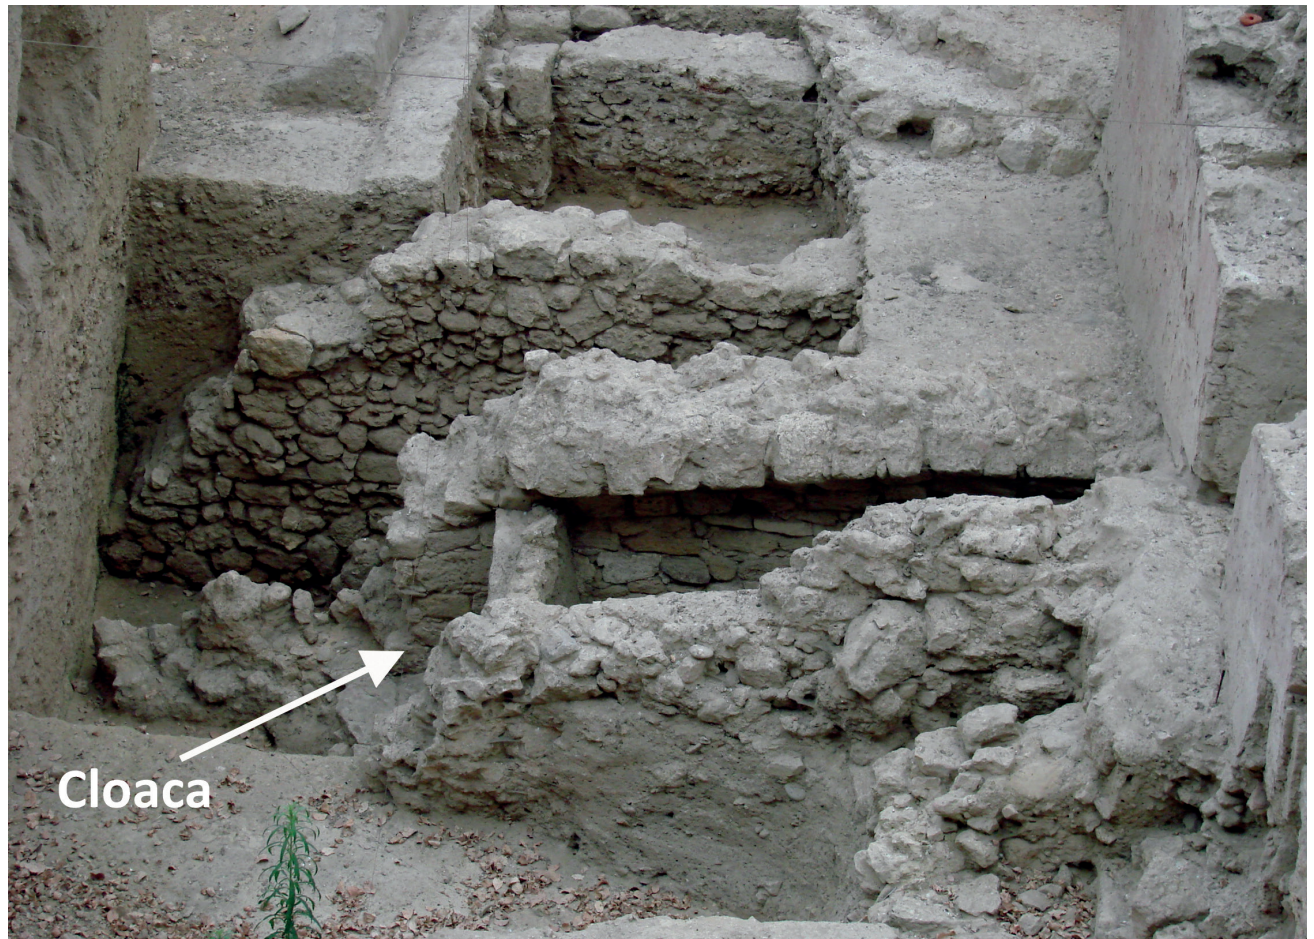
**FIG. 4**  
Cloaca romana do Claustro da Sé  
(créditos fotográficos: © Jesús Acero, 2009).

A segunda, localizada nos anos 90 no claustro da Sé, discorria sob uma rua secundária de circulação pedonal, pavimentada

com lajes calcárias. A conduta apresenta umas dimensões úteis de 1,20 m de altura e 0,60 m de largura e está construída com paredes de alvenaria sobre um fundo de laje calcária e uma cobertura de abóbada semicircular do mesmo material (Silva, 2011, p. 207) (FIG. 4). A ela chegava uma caleira em tijoleira procedente de construções habitacionais situadas na margem da via. A sequência estratigráfica do interior da cloaca revela que os primeiros depósitos, fruto da ausência de manutenção, ocorreram logo em Época Romana, conquanto a conduta tenha permanecido em funcionamento até época islâmica, altura em que foi construído um novo canal que nela desembocava (Amaro, 2001, p. 170; Silva, 2011, p. 207). Apesar das diversas diligências efetuadas,
